Le clocher roman de la Cathédrale de Sion et ses transformations au XVe siècle

par
François-Olivier DUBUIS

Le Chapitre de Sion s'est trouvé devant la nécessité de consolider le clocher de la cathédrale. Le Service cantonal des monuments historiques et recherches archéologiques a été chargé de l'étude préalable. Il a procédé à une analyse sommaire de l'édifice (sans échafaudages, ni sondages), complétée par une étude des archives et de l'iconographie. M. F. Glauser, ingénieur à Sion, a cherché les moyens techniques propres à maîtriser les poussées « sauvages » constatées à la base de la flèche et dans le sommet de la tour. La solution proposée permettait d'envisager la restauration des façades et l'élimination des renforcements tardifs qui les défiguraient. Le rapport que nous avons adressé au Chapitre et aux instances de subventionnement ¹ présentait le résultat des recherches du service et de l'ingénieur, notre projet de restauration et les devis établis en collaboration avec le bureau d'architecte Morisod et Furrer.

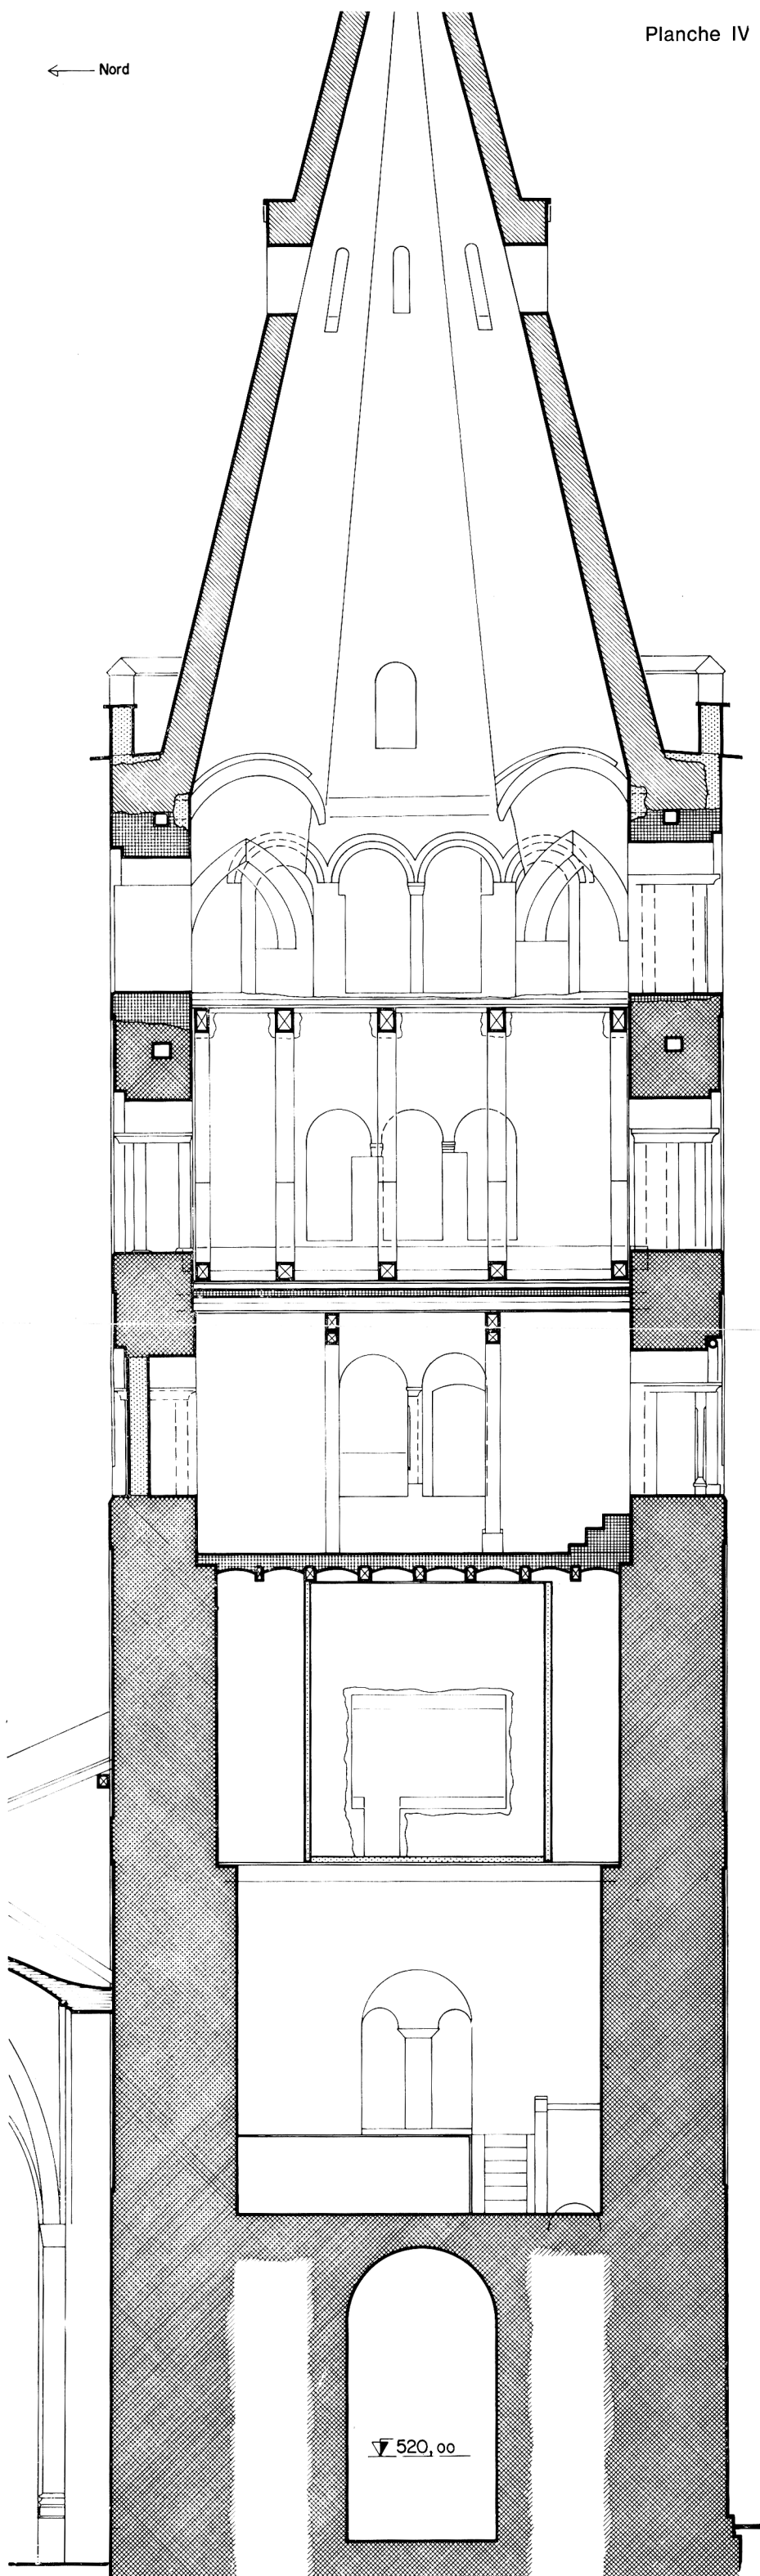
Coupe nord - sud. Echelle 1 : 100.

Indication des époques : voir légende, fig. 1.

⁸¹ Depuis la fin du moyen âge, la résistance de ces supports dut être maintes fois renforcée. Il a fallu assurer les colonnes existantes et en ajouter de supplémentaires sous les tailloirs fracturés (voir fig. 3). Les comptes du Chapitre pour l'année 1687 mentionnent une dépense pour fixer, placer ou redresser les colonnes (ACS, comptes de Fabrique, F 18). On recourt aussi à des massifs de maçonnerie qui devaient supporter le tailloir en enveloppant les colonnes (voir fig. 2, 3 et 12). Lors de la restauration de 1976-1977, ces renforcements tardifs ont été enlevés et remplacés par des éléments métalliques, au-dessus des tailloirs (dans la maçonnerie) ou entre les colonnes. L'inventaire des supports, donné par la légende des fig. ci-dessus, indique toutes les transformations que nous avons repérées. — La démolition des bouchons et des supports tardifs a permis de mettre au jour ou de dégager plus de vingt colonnes. Les six colonnes enrobées dans les piliers de brique du XV^e s., ainsi qu'une autre enveloppée par le support du cadran oriental, demeurent invisibles. — Nous avons laissé les fenêtres libres (avec un simple treillis à l'arrière) ; les vantaux de bois du XVIII^e siècle et les lourds abat-sons du XIX^e ont été supprimés.

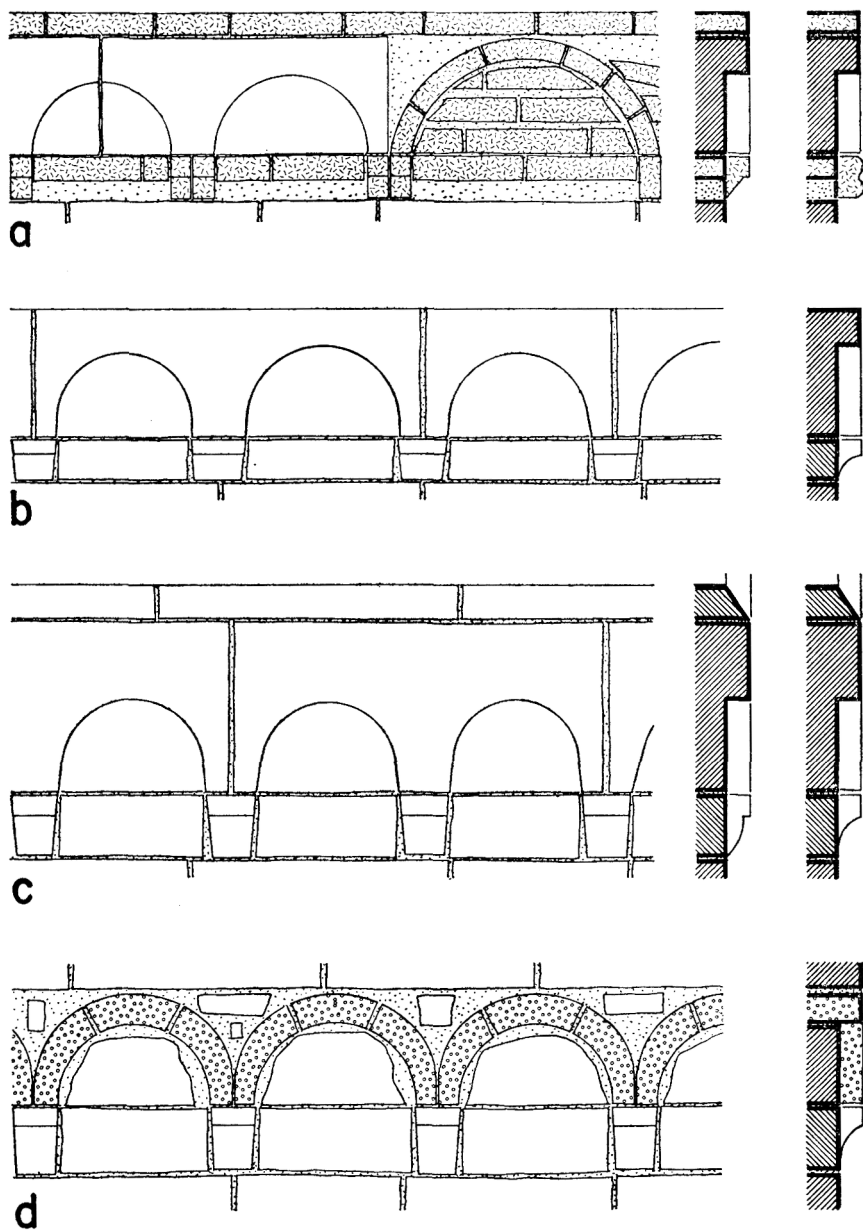
Fig. 4. — Types d'arcatures. Echelle 1 : 20.

a) Reconstruction du XVe siècle, au sommet du 4e étage, côté nord (éléments romans récupérés et compléments de brique). — b) Types romans au sommet du 4e et du 2e étage (b), du 3e (c) et du 1er (d).

²⁴ Les arcatures romanes du clocher de la cathédrale (fig. 4) relèvent de deux techniques différentes, très soignées l'une et l'autre. Au sommet du premier étage, elles sont appareillées en tuf ; plus haut, elles sont taillées dans les blocs d'assise. Partout les culs-de-lampe sont des morceaux de pierre préparés spécialement pour leur fonction. L'ensemble est beaucoup plus compact qu'à l'église des Bourgeois de Viège (clocher attribué au début du XIV^e siècle par M. W. Stöckli). Compte tenu d'une exécution bien meilleure, on peut le rapprocher de Glis, probablement du XII^e siècle (voir plus bas, note 29) et de Naters, vraisemblablement du XIII^e siècle (voir plus bas, note 30).

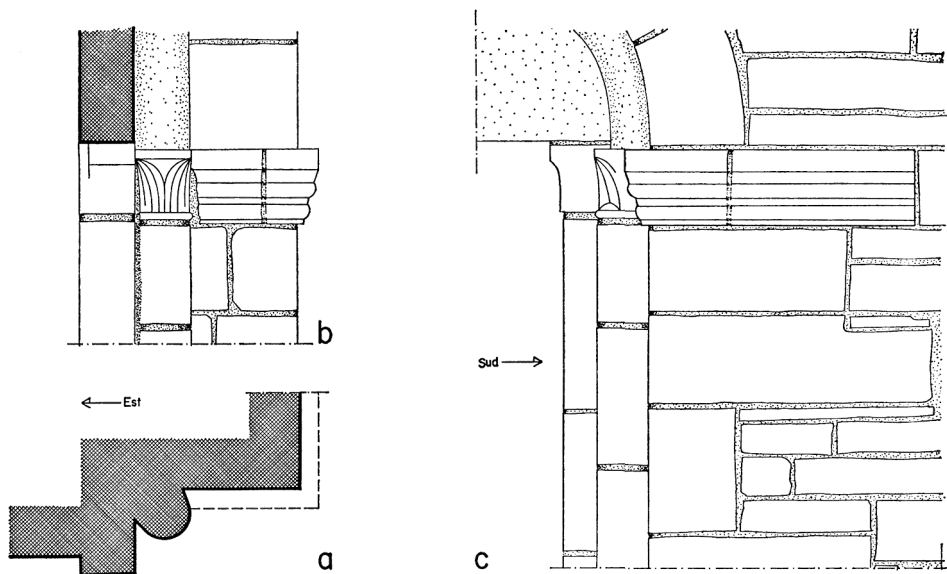
Fig. 5. — Détails de la grande porte ouest. Echelle 1 : 20.

a) plan ; b) vue du nord ; c) vue de l'ouest.

Qu'il s'agisse des bases des fûts, des chapiteaux ou des tailloirs, la morphologie des supports présente, malgré son caractère généralement assez fruste, une diversité de formes romanes assez classique²⁶. Une certaine unité existe notamment entre le décor de la grande porte (fig. 5) et celui de la fenêtre méridionale du troisième étage. Certaines des formes les plus simples des tailloirs rappellent celles des culs-de-lampe supportant les arcatures (fig. 4). On pourrait rapprocher plusieurs de ces éléments décoratifs de ceux que l'on voit par exemple à Grandson, à Payerne et surtout dans le clocher octogonal de Saint-Pierre-de-Clages²⁷. Malgré la présence de certains caractères archaïsants, l'ensemble conviendrait au XII^e siècle.

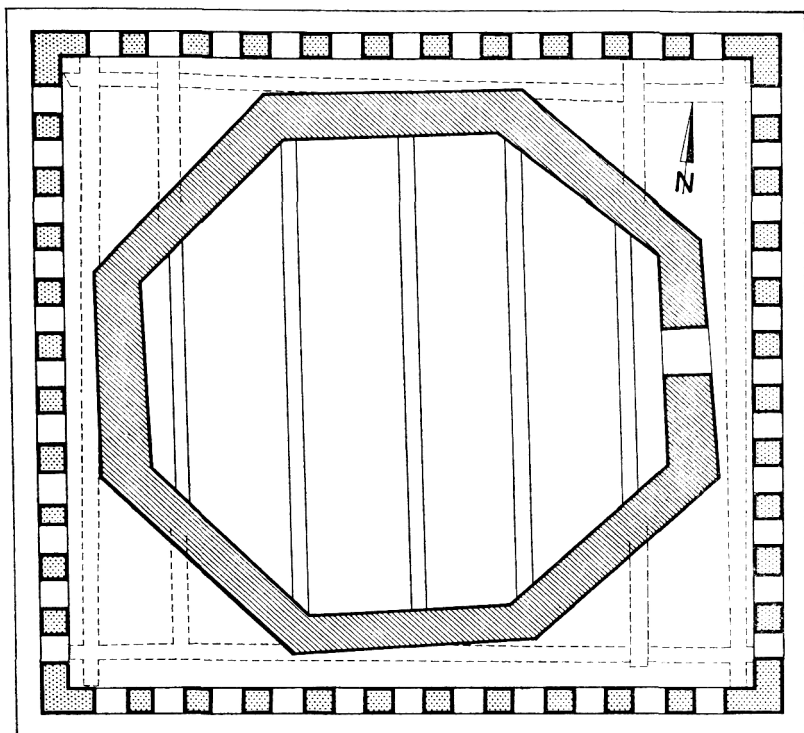
Fig. 13. — Plan du 6e étage. Echelle 1 : 100
(au parapet : trous pour l'évacuation des eaux)

Comme le constructeur roman l'avait fait sur les fenêtres du quatrième étage, celui du cinquième a établi un fort chaînage de bois au milieu de l'épaisseur des murs, peu au-dessus des fenêtres (fig. 13). Croisées dans les massifs angulaires de la maçonnerie, et courant au-dessus de chaque série de quatre fenêtres, les poutres tendaient plus à assurer une liaison entre les quatre angles qu'à supporter des charges. On s'est en effet contenté, pour chaque mur, d'une seule poutre fonctionnant en tirant.

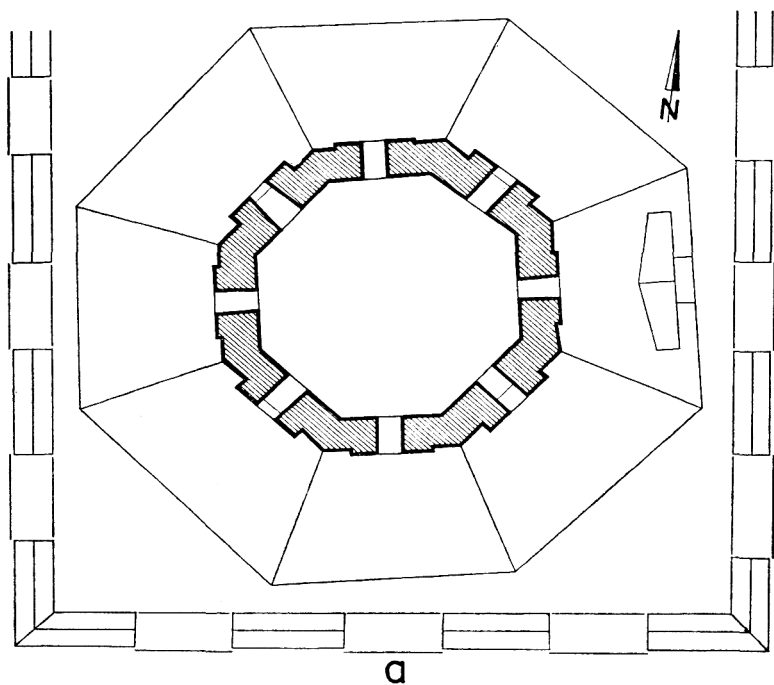
Fig. 14. — Plan du 7e étage et détails de la flèche.

La flèche elle-même est une pyramide octogonale à faces planes. L'ensemble des proportions lui donne un aspect trapu. La porte ménagée au pied du pan oriental atteste que l'on pouvait dès l'origine circuler autour du bas de la flèche ⁶². Un peu au-dessus du milieu de sa hauteur, la pyramide est ajourée de huit lucarnes, plus développées sur les pans tournés vers les angles de la tour. La porte et les lucarnes présentent le même décor. L'ouverture, en plein cintre, est surmontée d'un motif en dents de scie, puis d'un fronton à dalles saillantes peu inclinées (fig. 14, b et c).

a) Plan, avec vue sur les créneaux, 1 : 100 ; b) lucarne, 1 : 40 ; c) porte, 1 : 40.

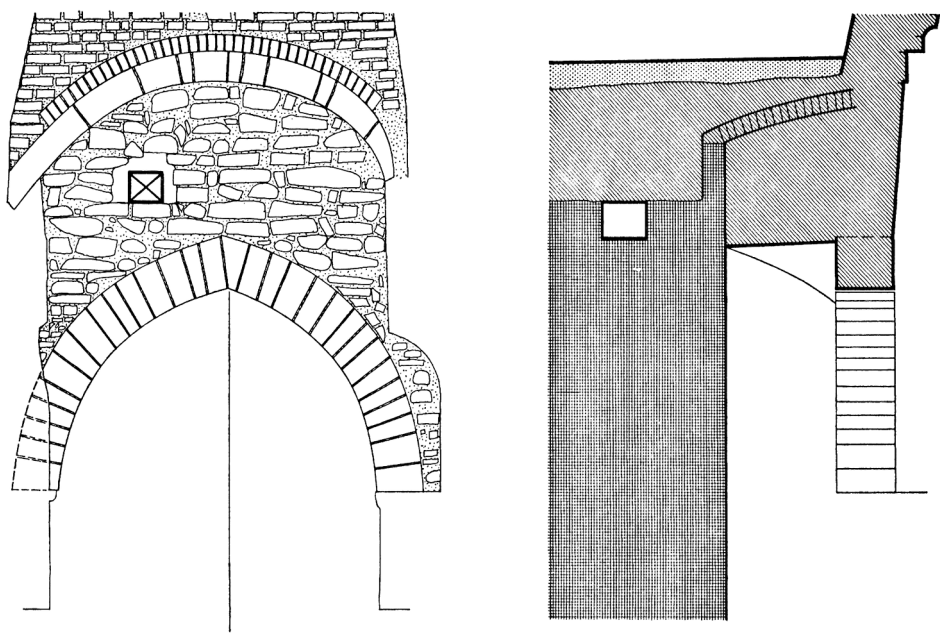
Fig. 16. — Détails de la trompe du nord-ouest. Echelle 1 : 40.

A gauche : vue de face ; à droite : profil par le sommet de l'arc (voir légende, fig. 1).
